避暑山庄永佑寺： 一座皇家寺庙的数字化再生

张小天

近年来，承德市文物局联合中央美术学院组建避暑山庄数字化复原研究课题组，对包括永佑寺在内的17处园中园进行了数字化复原。2022年8月22日，《“正色山川又见盛华”——避暑山庄古建筑数字化复原艺术展》在承德避暑山庄举行。作为避暑山庄内规模最大的寺庙建筑群，永佑寺得以用另一种方式再现昔日风采。

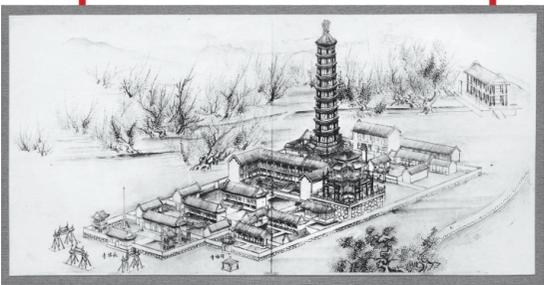
美国洛克菲勒档案中心所藏《避暑山庄分景图》中的永佑寺建筑群。 陈东供图

此外，美国洛克菲勒档案中心所藏的一份《避暑山庄分景图》中永佑寺建筑群的绘画非常珍贵，图中大量细节与历史记载有诸多的吻合，建筑的体量层数，甚至屋顶形式，大多能与其他资料吻合。

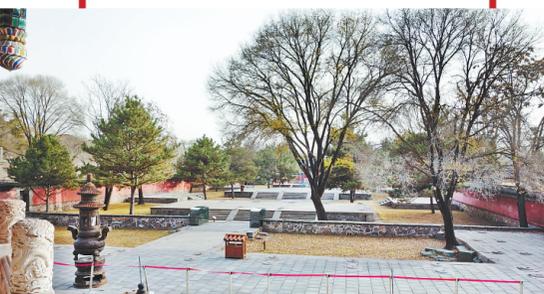
永佑寺内建筑遗址。 张小天摄

走进永佑寺，舍利塔孤单一矗立，一座座宫殿建筑基址，裸露着残存的柱顶石。
